# 새로운 임플란트 디자인에 대한 고찰 및 임상 적용(8)

## - 실패한 임플란트 재치료 증례(Failed Case Recovery)

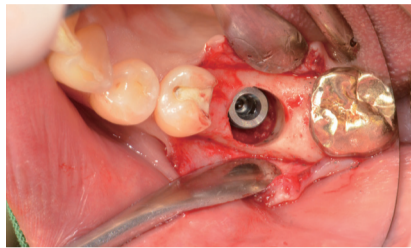
그림 6. 임플란트 재식립 후 사진.

이후 초기고정이 우수한 Knife Thread Type 임플란트를 ideal한 위치에 식립하였고, 동시에 임플란트 주위의 골 결손부를 이종골이식재를 이용하여 충분히 골이식 하였습니다.

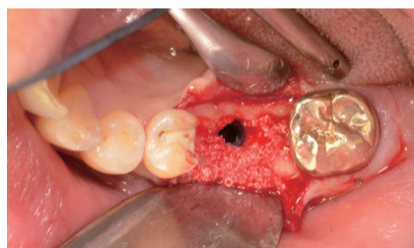
그림 7. Bovine Xenograft를 이용한 결손부 골이식.

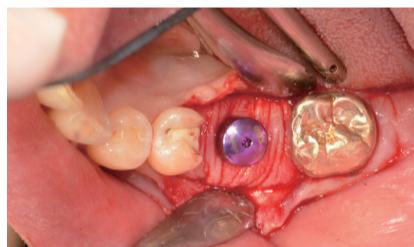
그림 8. 콜라겐 차단막을 이용한 수술부위 차폐. Healing Abutment를 이용하여 Transmucosal GBR 방식으로 치료하였다.

이후 흡수성 콜라겐 차단막을 이용하여 이식부위를 차폐하고 Healing Abutment를 장착하였습니다.

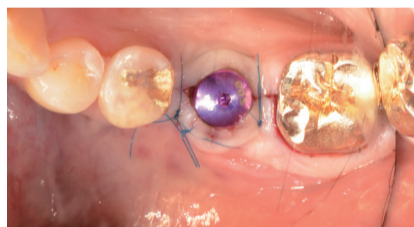
그림 9. Suture 완료후.

수술부위의 열개가 발생하지 않도록 Horizontal Mattress Suture 등을 이용해서 Suture해 주었습니다.

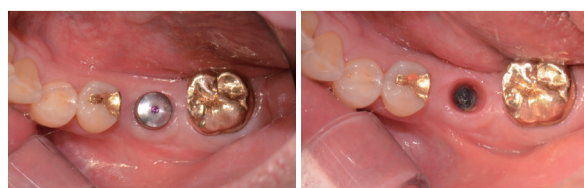
그림 10, 11. 수술 3개월 후, 안정적인 치조제의 형태와 연조직 치유양상이 관찰된다.

약 3개월후 안정적인 치조골의 재생 및 연조직 치유가 확인되어, 인상채득을 시행하였습니다.

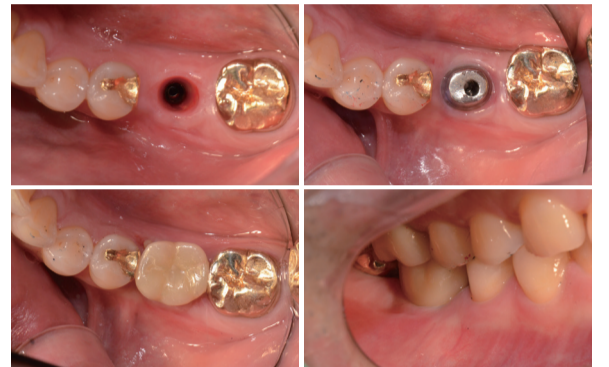
그림 12~15. 보철물장착 전후, 연조직 Texture가 잘 보존되었다.

인상채득 1주일 후, 임플란트 보철물의 장착을 완료 하였습니다.

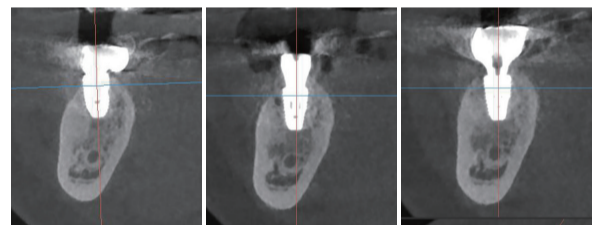
CBCT상에서 안정적인 협측골의 재생이 확인되었습니다.

그림 16. 수술 전 CBCT 사진. 협측골의 소실이 관찰된다.

그림 17. 수술 후 CBCT 사진.

그림 18. 보철물 장착후 CBCT 사진. 협측골의 재생이 확인되었다.

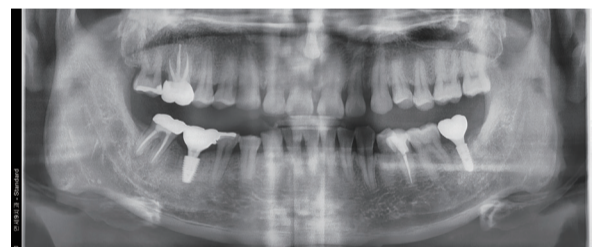
그림 19. 보철물 장착후 파노라마 X-ray 사진.
